## Utlåtande över ÖVERLÅTELSEBESIKTNING

Borgholm Hörlösa 2:18  
Lövängsvägen 170 & 172

### Överlåtelsebesiktning för säljare enligt SBR-modellen

Uppdragsgivare: Anders Svensson  
Uppdragsnummer: 2024-02004

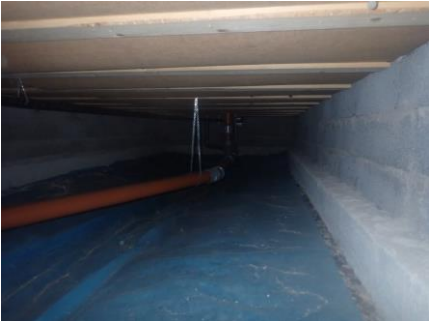
| Grundläggning: | Lucka till grunden i sovrum 3<br><br>Marktäckande plast är utlagt över hela grunden<br><br><br>En trossbottenskiva har lossnat och ramlat ner<br>Fuktkvoten uppmättes till som högst 12,8% i trävirke<br><br>Se vidare Riskanalys 3:1 - Grundläggning |

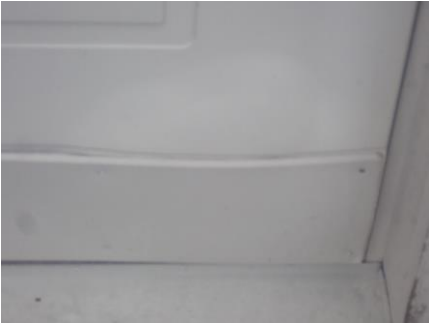
| <b>Dörrar:</b> | <p>Ytterdörr groventré har fuktskador i nederkant</p> |

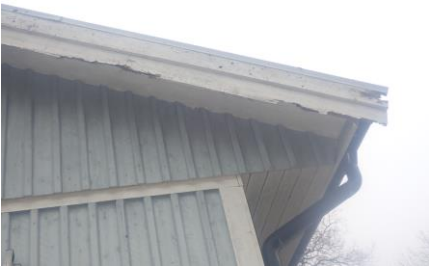
| <b>Yttertak:</b> | <p>Yttertaket består av betongpannor med en underlagsduk som undertak</p> <p>Vindskivplåtar i båda gavlar sitter löst<br/>Det förekommer rötskador på vindskivor</p> <p>Det förekommer en del mosspåväxt främst i den norra delen</p> |

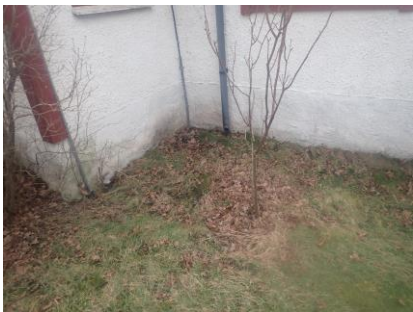
Avledning av takvatten i mark saknas  
Dränering status okänt

Marken lutar in mot byggnaden och vatten rinner mot grund

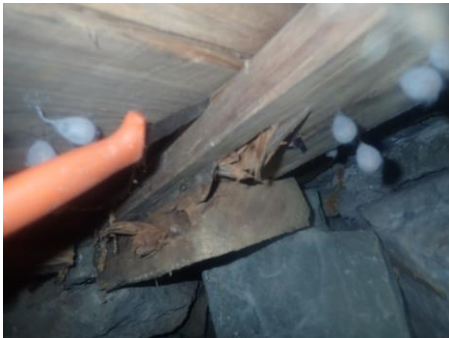
Grunden håller mycket hög fuktkvot, marken består till största del av matjord

Fuktkvoten uppmättes till mellan 22,5% och 22:8%

Röt- och insektskadade på bärlinor och trossbotten

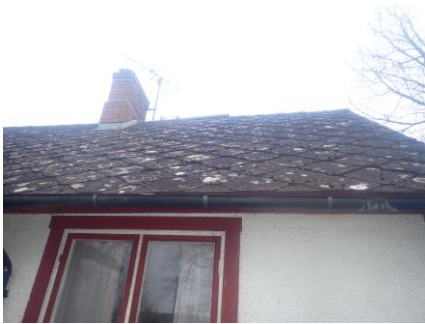
| <b>Yttertak:</b> | <p>Etternitplattor med stickspån som undertak<br/>Flera takpannor har skador/är trasiga</p> <p>Skorsten har frostsador<br/>Säker takuppstigning saknas</p> <p>Vindskivor har rötskador</p> <p>Utbyggnad mot öster, taket består av plåt</p> |

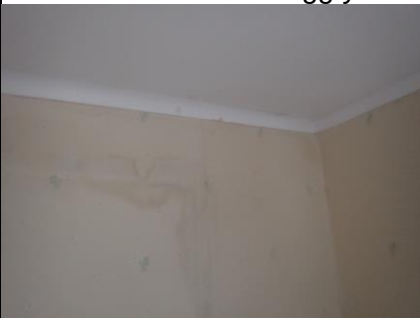
| <b>Vardagsrum:</b> | <p>Fuktfläckar i tak och vägg ytterhörnorna mot kök</p> |
